平成24年度 京都府立大学地域貢献型特別研究 (ACTR) 成果

分類 番号	A20	取組 名称	木製治山ダムの維持管理手法の開発－使用環境の水分条件が部材強度に与える影響
研究代表者：		生命環境科学研究科	職・氏名： 准教授・田淵敦士
研究担当者： 京都府立大学（田淵 敦士、三好岩生） 外部分担者・協力者（明石浩和）			
主な連携機関（所在市町村、機関（部署）名） 京都府農林水産技術センター木材利用推進室			
<b>【研究活動の要約】</b>			
<p>森林資源の有効活用の一つとして、京都府では公共土木工事における木製工作物の設置や、公共建築物の木造化・木質化などに取り組んでいます。その中の一つに木製治山ダムがあります。これは、溪流の流れを緩やかにする等の目的で設置されているのですが、耐久性を評価し維持管理活動につなげるための手法が十分には整っていません。そこで本研究では、木製治山ダムの維持管理および補修の指針作りを目指し、部材の耐久性に係わる強度調査とその評価を行いました。</p> <p>設置されてから8年たつ木製治山ダムについて、水が常時流れている放水路と湿度は高いものの冠水はしていない袖部から部材を採取し、強度を調べた結果、場所によって腐朽の進行度合いが異なるものの、設計で用いる強度は十分に上回っていることがわかりました。</p>			
<b>【研究活動の成果】</b>			
<p>ピロディンとレジストグラフを用いて強度との相関を調べた。ピロディンは直径2.5mmの針状の金属棒をバネの力を用いて部材に打ち込み、その打ち込み深さを見ることで表面からの腐朽度合を知ることができる。またレジストグラフは細い錐状の針を差し込む際の抵抗を測ることで、硬い部分とやわらかい部分の分布を知ることができる。これらの測定結果と強度試験（曲げ試験）の結果を比べてみると、ピロディンの測定値と強度の関係、またレジストグラフの測定値と強度の関係はいずれも負の相関があることがわかった。ピロディンとレジストグラフは部材を破壊することなく調査をすることが可能なので、腐朽が進行した部材であっても、ある程度の強度を推し量ることが可能であることが示唆される結果となった。また、部位別の腐朽度合いを比較してみると、水が常時流れている放水路の方が、湿度は高いが冠水していない袖部に比べて腐朽の進行が遅いことがわかった。</p>

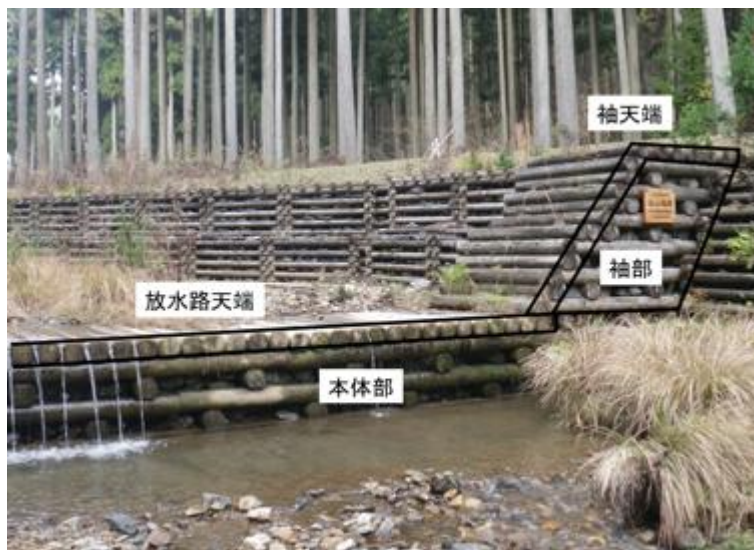
写真1 部材採取した木製治山ダム

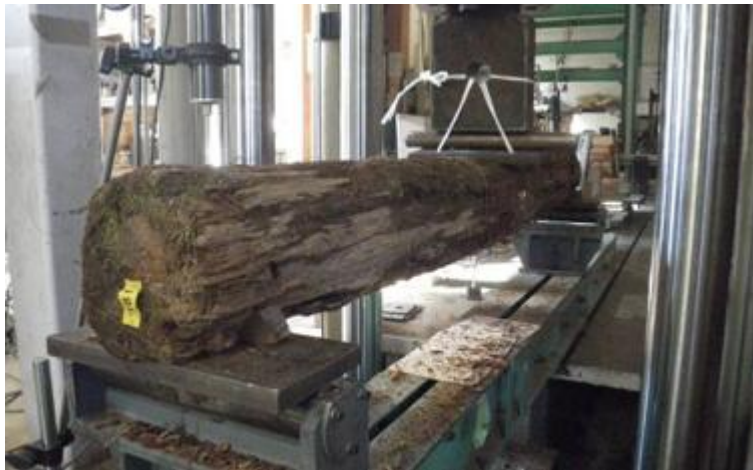
写真2 曲げ試験の様子
